OPPIDUM – CIVITAS – URBS

Städteforschung auf der Iberischen Halbinsel
zwischen Rom und al-Andalus

**Wo einst goldene Kronen und Kreuze verborgen wurden –
Neue Ausgrabungen in Guarrazar. Vorbericht zu den Kampagnen
2013 und 2014**

*Juan Manuel Rojas Rodríguez-Malo, Christoph Eger,
Raül Catalán Ramos und Luis García Vacas**

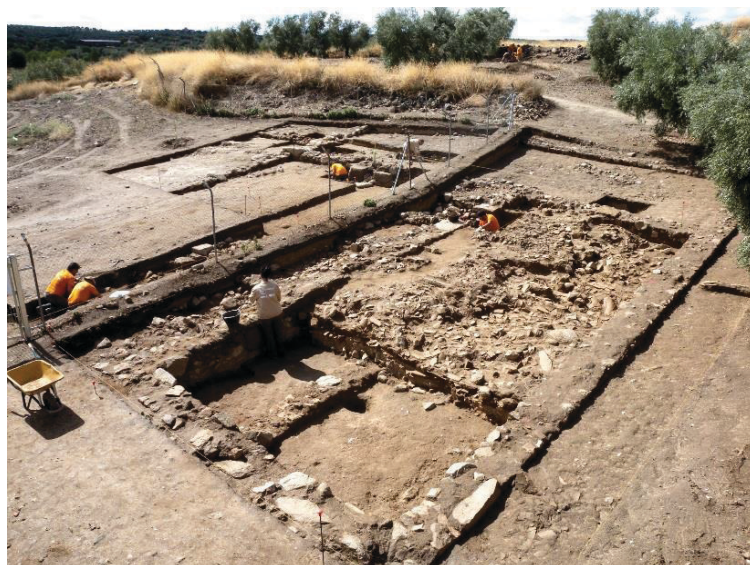
Abb. 3: Guarrazar, Grabungsschnitte 1-2. Überblick über die Ausgrabung, Stand 2014.

Die Ausgrabung startete 2013 mit zwei Testsondagen in den Arealen 1 und 2, um die Existenz der mithilfe des Georadars festgestellten Strukturen zu überprüfen. Bereits nach kaum mehr als 20 Zentimeter Bodenabhub wurden die ersten Mauerreste angetroffen. Dieser Befund entsprach recht genau dem Bild, das die geophysikalische Prospektion geliefert hatte. Daraufhin wurden die beiden Testsondagen auf eine Fläche von 400 m² erweitert. Dabei konnte der Großteil eines L-förmigen Gebäudegrundrisses mit zwei annähernd gleichgroßen Flügeln (Räume 1-2) freigelegt werden, an deren Südwestseite sich die Raumeinheiten 3-10 anlehnen (Abb. 3-4). Um den

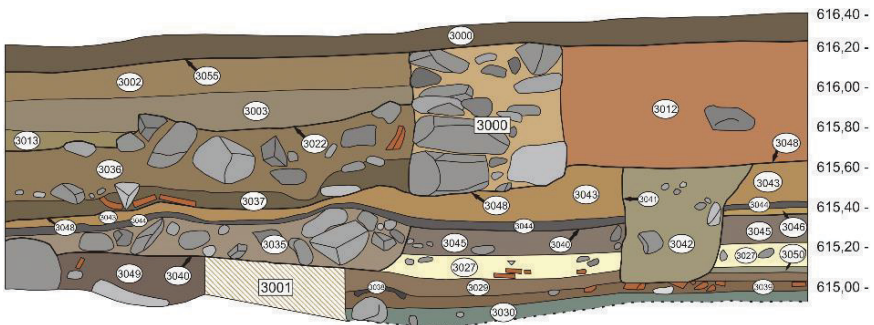
Abb. 8: Guarrazar, Grabungsschnitt 3. Südprofil.

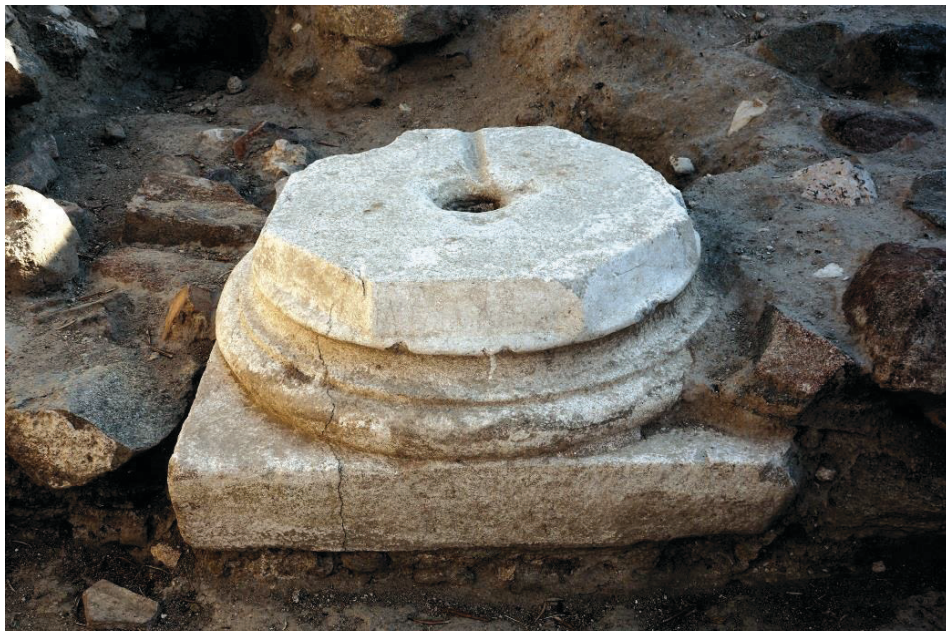
*Abb. 9: Guarrazar, Grabungsschnitt 3: a) Säulenbasis UE 3002;
b) Steinquader mit Fries aus der Verfüllung UE 3022.*

Ein Großteil der Verfüllung der Ausbruchgrube UE 3022 besteht relativ einheitlich aus einer wenig kompakten Füllerde mit einem Farbstich ins Graue, aus der eine ganze Anzahl von fragmentierten Architekturteilen geborgen werden konnte, darunter Granitquader und Bruchsteine. Die relativ lockere, aber umfangreiche Verfüllung und der graue Farbton rühren wohl von der Vermischung mit Ascheresten und einer mehrfachen Umschichtung. Darauf deuten auch verschiedene Gruben hin, die innerhalb der Verfüllung der ersten Gruben liegen.

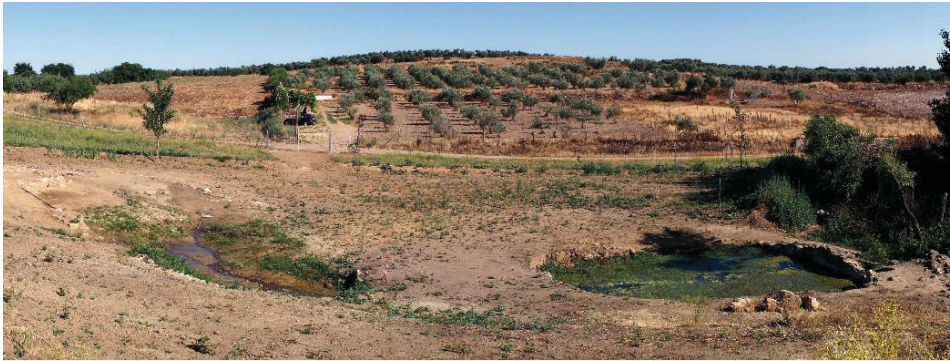
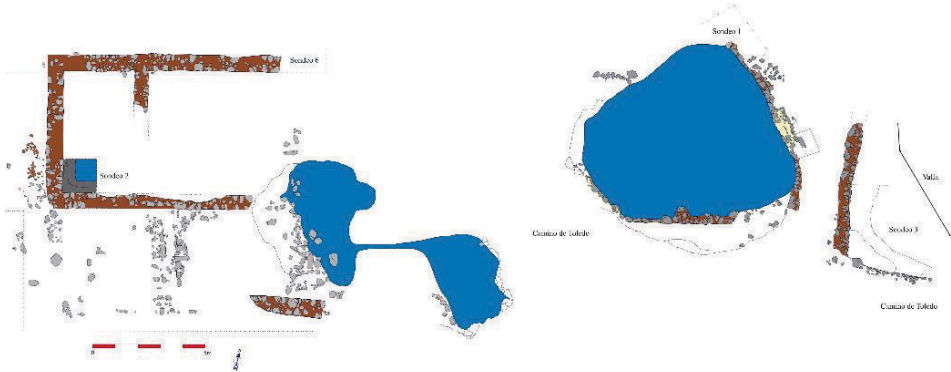
Abb. 10: Guarrazar, Grabungsschnitt 4: a) Quelle und Teich von Süden aus. Im Hintergrund der Hang mit den Terrassen 1 bis 4 des Fundplatzes Guarrazar; b) Planum mit den Gebäuderesten im Bereich der Quelle.

Ende 2013 und Anfang 2014 begann man daher zunächst mit umfangreichen Säuberungsarbeiten, die nötig waren, um das Gestrüpp und den dort illegal angesammelten Müll – zumeist verrostetes landwirtschaftliches und häusliches Gerät – zu entfernen. Erst dann kamen die Quelle und ein wenige Meter weiter östlich gelegener Teich zum Vorschein. Ferner wurde ein Teilstück einer aufgegebenen Trasse des alten Weges von Guadamur nach Toledo gesäubert. An der Quelle wurden bei der Entfernung von Wurzelwerk erste Spuren eines Mauergevierts beobachtet (Abb. 10a-b).
